1) L'accès au couloir souterrain

2) La voie 1

3) Le couloir souterrain

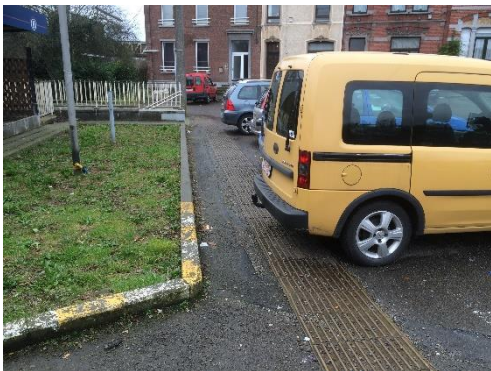
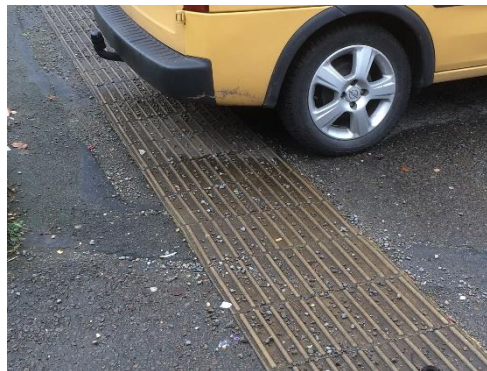
L'accès au couloir souterrain quand on vient du parking, y compris la place de stationnement pour personne handicapée, n'est pas assez sécurisé. Les voitures sont régulièrement garées sur les dalles podotactiles, que les personnes déficientes visuelles ne peuvent donc plus suivre.

On pourrait envisager de mettre des bordures ou autres pour que les véhicules se garent un peu plus loin. Il y a assez de place sur le parking pour pouvoir reculer ces places sans gêner la circulation.

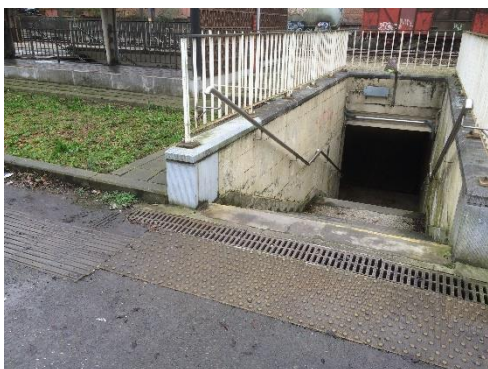
Ci-contre, l'escalier qui mène au couloir souterrain, en venant du parking. C'est adapté aux personnes déficientes visuelles, mais les dalles ne correspondent pas aux normes. En effet, les dalles striées doivent indiquer l'axe de l'escalier.

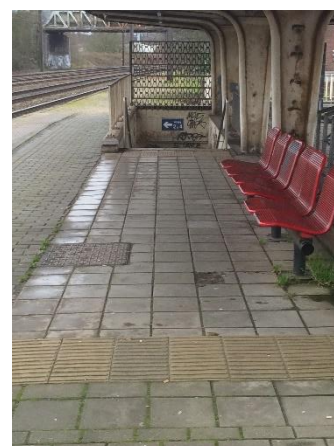
Ci-contre, l'accès au couloir souterrain quand on vient de la voie 1. Il y a un chemin en dalles podotactiles qui va presque jusqu'à la voie 1 (voir aussi plus loin), mais rien qui relie ce chemin à l'escalier qui mène au couloir souterrain.

Pour respecter les normes, il faudrait placer une dalle d'information pour signaler un changement de direction, puis des dalles de guidage en ligne droite vers l'escalier.

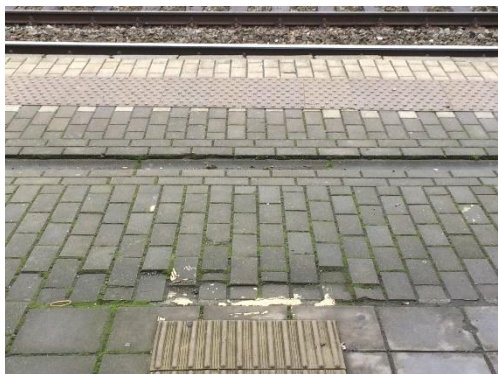
La voie 1 est presque entièrement adaptée. Il manque juste des dalles de guidage qui prolongent les dalles qui mènent à la voie 1 jusqu'aux dalles d'éveil à la vigilance qui longent la voie 1.

Vue depuis les dalles de guidage, entre le bâtiment et le parking pour vélos

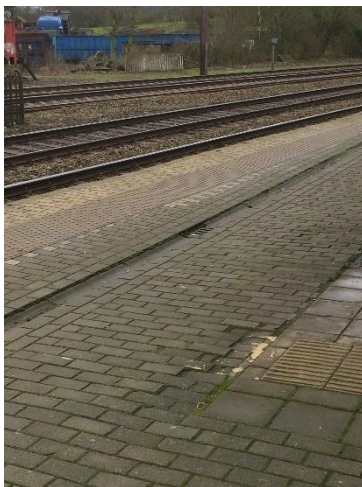
Vue depuis l'angle du bâtiment

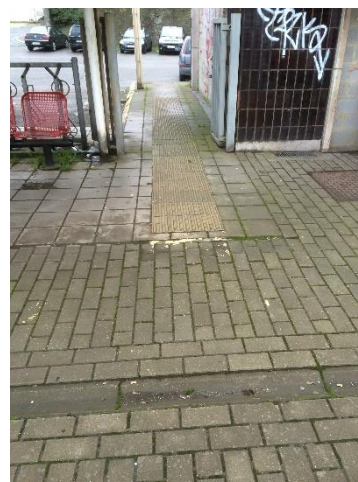
Vue depuis le bord du quai

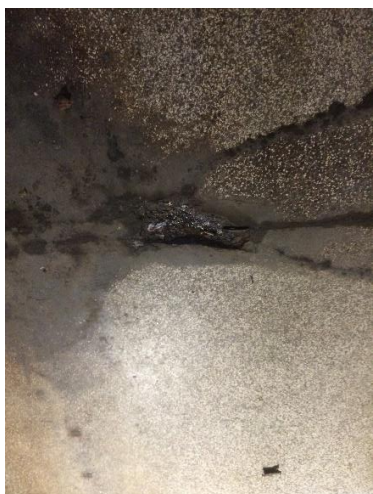
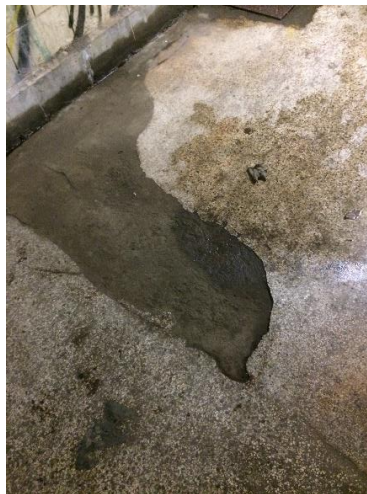
Les deux escaliers qui mènent au couloir sous voies sont adaptés, par contre le couloir en lui-même peut être assez dangereux parce que le sol est inégal, avec notamment plusieurs trous.

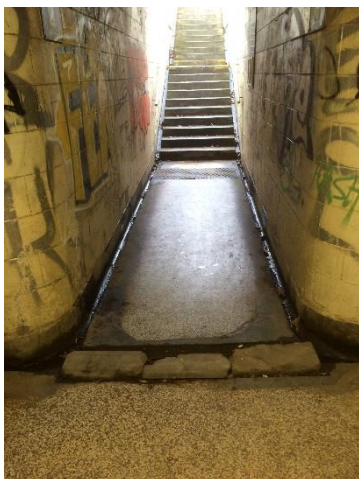
Ce passage entre le couloir souterrain et l'escalier menant aux voies 2 et 3 est dangereux.

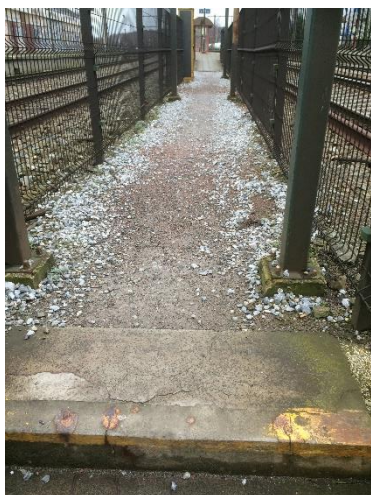
Vue du quai depuis l'escalier

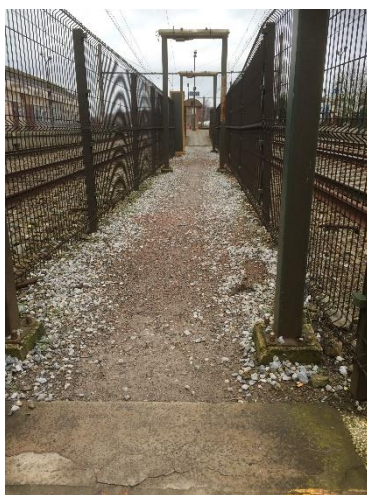
Vue du quai depuis l'escalier

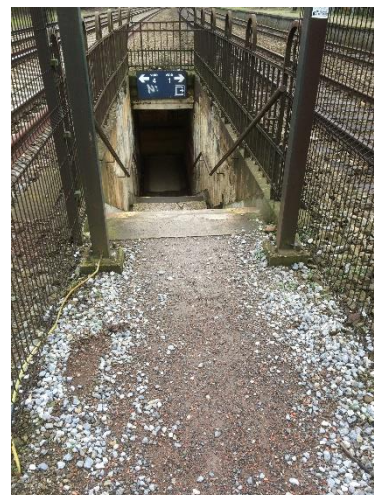
Vue de l'escalier depuis le quai

Des barrières ont donc été ajoutées pour protéger l'accès entre l'escalier et le quai. Mais le sol reste fort inégal, avec un chemin en terre et cailloux.

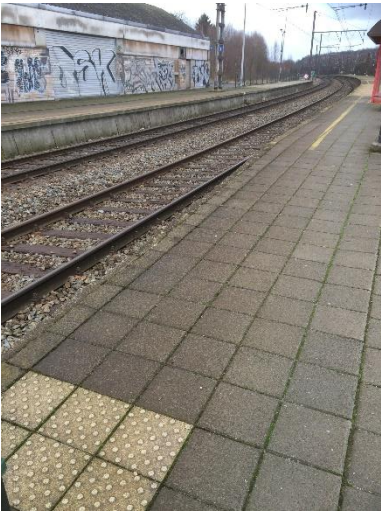
Du fait qu'il n'y a aucune dalle podotactile le long de ces deux voies, le seul moyen de se repérer pour une personne aveugle ou gravement malvoyante est de longer le bord de la voie avec une canne blanche, ce qui est donc très dangereux. C'est d'autant plus dangereux que ces bords ne sont pas réguliers ni bien clairs.

Vue de la voie 2 depuis les barrières de la sortie du passage souterrain

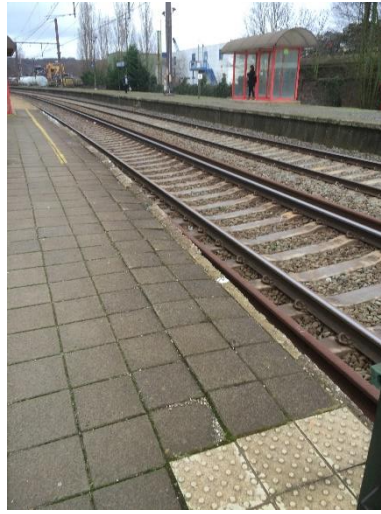
Vue de la voie 3 depuis les barrières de la sortie du passage souterrain

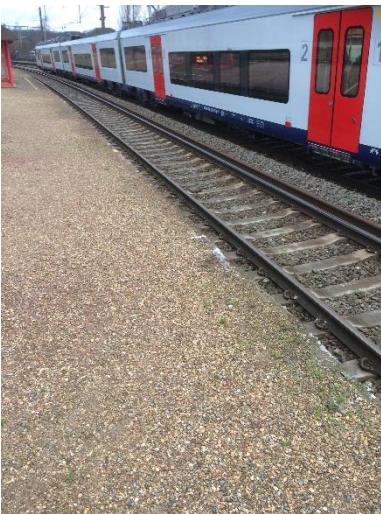
Vue d'une partie d'un bord de la voie 3

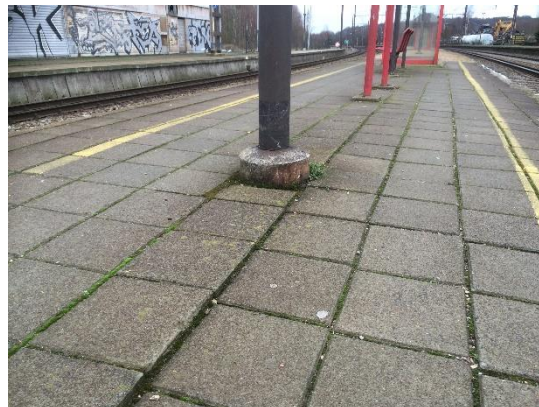
Certaines parties du quai sont dallées, d'autres sont encore en terre. Les parties dallées sont censées être mieux adaptées, et pourtant il y a de nombreuses inégalités qui peuvent causer des foulures de chevilles par exemple.

Exemple d'inégalités du sol sur une partie dallée du quai

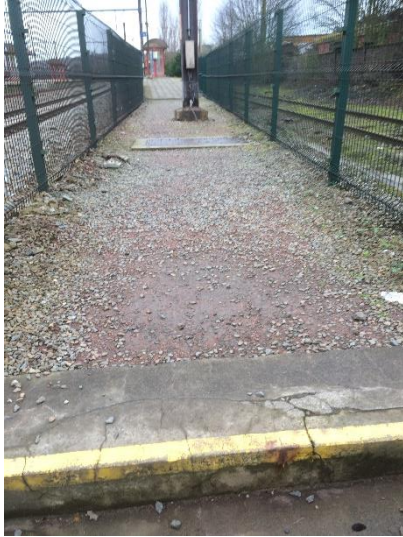
L'accès entre l'escalier et le quai est à nouveau bien délimité par des barrières pour protéger les usagers. Mais le sol y est à nouveau très inégal, un vieux câble sort encore et une personne pourrait trébucher dessus. Il y a une fameuse différence de hauteur entre le sol en terre et la partie dallée.

Vue depuis l'escalier vers la voie 4

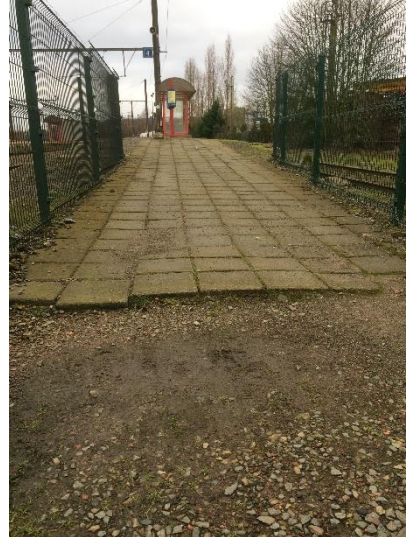
Différence de hauteur entre le sol en terre et la partie dallée entre les barrières menant à la voie 4

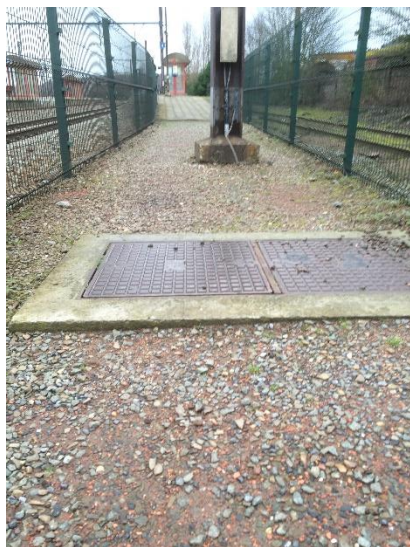
Différence de hauteur dans le sol entre les barrières menant à la voie 4

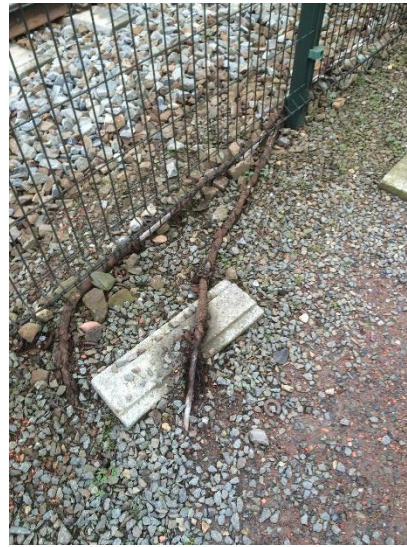
Un vieux câble qui traîne sur le passage entre les barrières menant à la voie 4

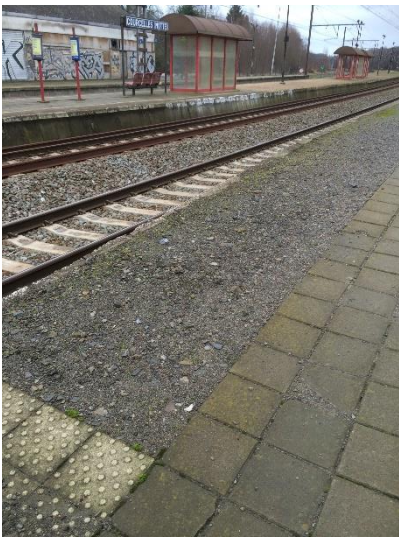
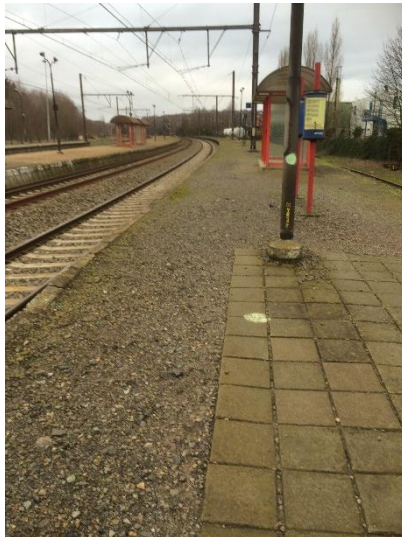
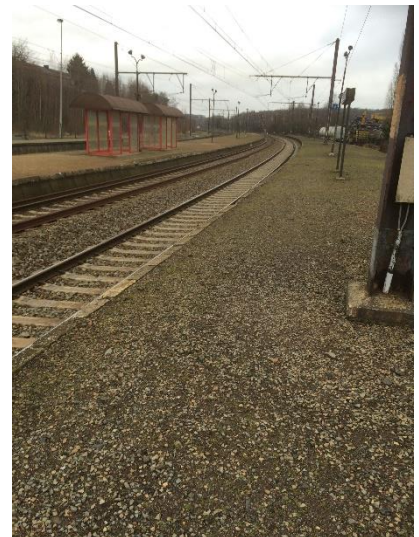
La grande majorité du quai n'est pas dallée mais toujours en terre et cailloux. De plus, tout comme sur le quai des voies 2 et 3, il n'y a aucune dalle podotactile (excepté une fois encore celles qui indiquent le commencement des barrières).

Différentes vues de la voie 4

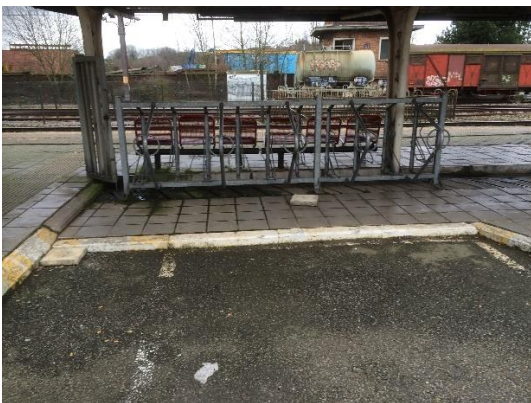
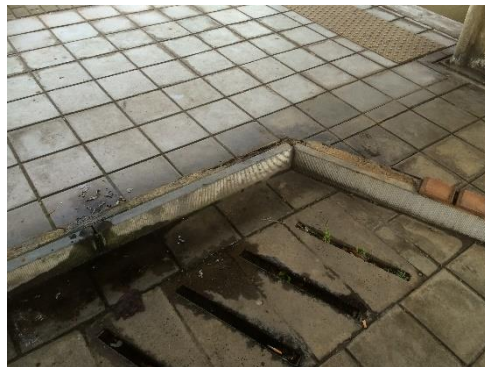
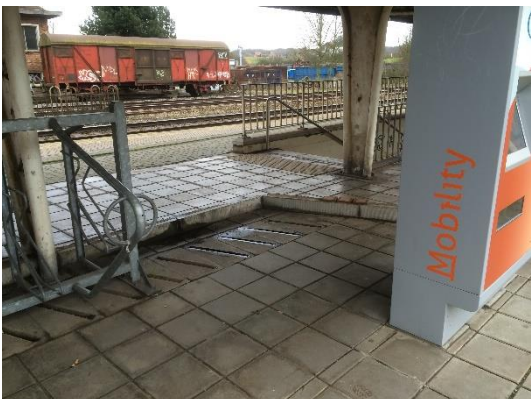
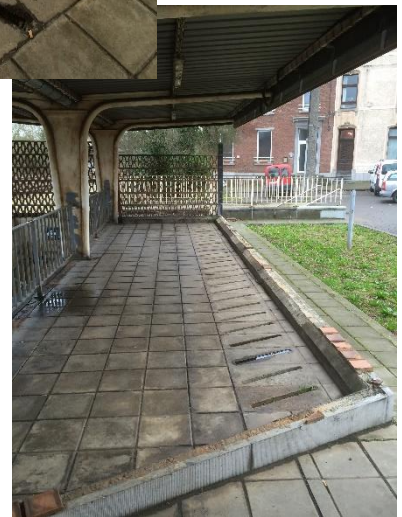
Juste derrière la place de parking pour personne handicapée se trouve le parking des vélos. Sur la droite, il reste une bordure qui prolonge ce parking vélos et qui se poursuit jusqu'à une barrière en parallèle avec l'escalier qui mène au couloir souterrain. Il semblerait qu'il y ait eu avant des barrières tout le long, mais il n'y en a plus. Il reste donc juste cette bordure surélevée qui pourrait se révéler dangereuse pour les piétons.
